**PONTIFICIA UNIVERSIDAD CATÓLICA DEL PERÚ
FACULTAD DE CIENCIAS E INGENIERÍA**

**"LOCALIZACIÓN Y DISEÑO DE UNA ZONA DE
PRIORIDAD PEATONAL EN EL CENTRO HISTÓRICO
DE LIMA"**

Tesis para optar el Título de **Ingeniero Civil**, que presentan la bachillera:

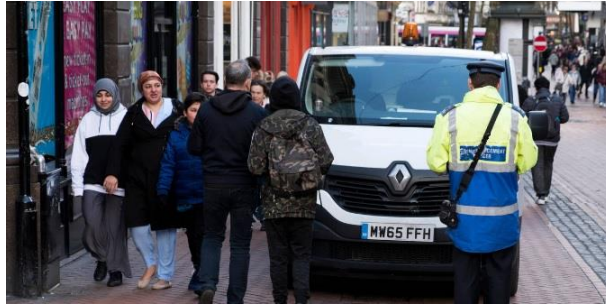
Figura 3.6 Estacionamiento informal en Birmingham, Reino Unido
Fuente: Stephen Hyde / Alamy Stock Photo (2017)

Según casos anteriores, se observa que la mayoría de clientes se estacionarán muy cerca a la calle con el fin de evitar caminar unas cuadas. Si se aglomeran los vehículos en el transcurso del día entonces se muestra una imagen de desorden en la comunidad. En adición a esto, la presencia de autos no permitirá un fácil acceso para los bomberos y ambulancias. Una recomendación es instalar mobiliario urbano y controles de acceso que limiten la presencia de los vehículos.

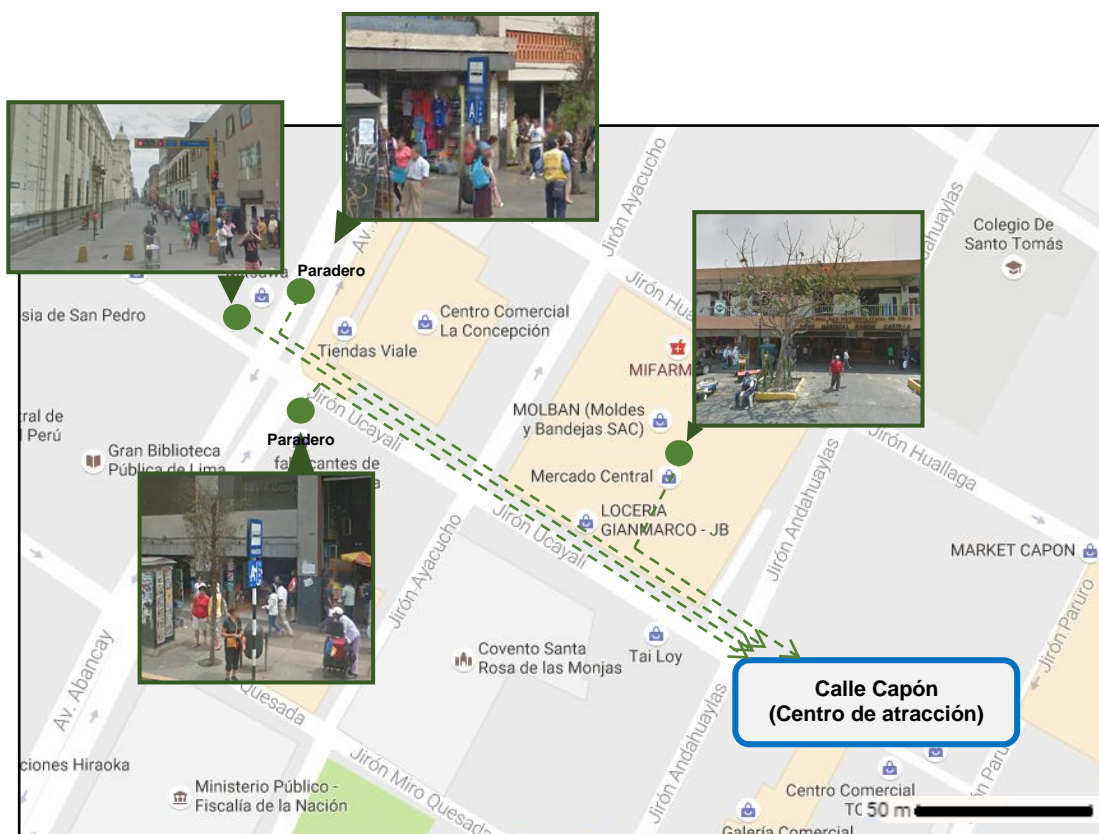
Figura 4.3 Líneas de deseo hacia Calle Capón
Fuente: Adaptado de Google Maps

Se puede observar cuatro puntos principales de inicio de los caminos de deseo: dos paraderos, la cuadra cuatro del jr. Ucayali y Mercado Municipal. Desde estos lugares provienen un gran número de personas hacia la Calle Capón, la cual es parte del barrio chino de Lima y una de las zonas atractivas en el límite del centro histórico.

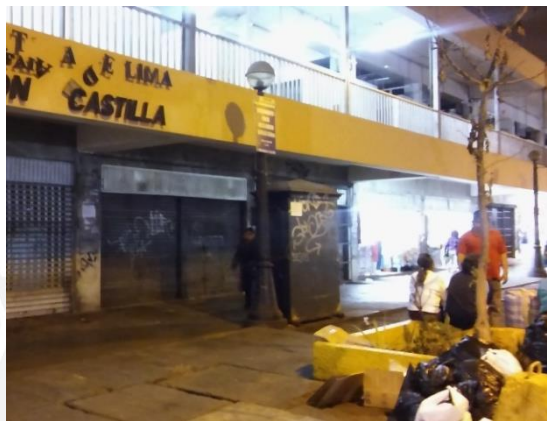
*Figura 5.4 Mercado Central de Lima
Fotografía propia*

Más adelante, en la cuadra seis, se encuentra el Mercado Central de Lima. Este edificio de dos plantas tiene un letrero en la entrada principal, al cual le faltan letras y algunas están por caerse.

Por otro lado, si bien se tienen contenedores municipales a los extremos de la cuadra seis, no hay tachos de basuras a lo largo de las calles, recién en la Calle Capón se encuentran. Por ello, al otro lado de la calle y en las calzadas, la basura es arrojada y la jardinera de concreto que está destruida es utilizada para almacenar la basura. Por otro lado, la basura y su olor desagradable provocan una disminución de clientela en los locales más cercanos a ella.

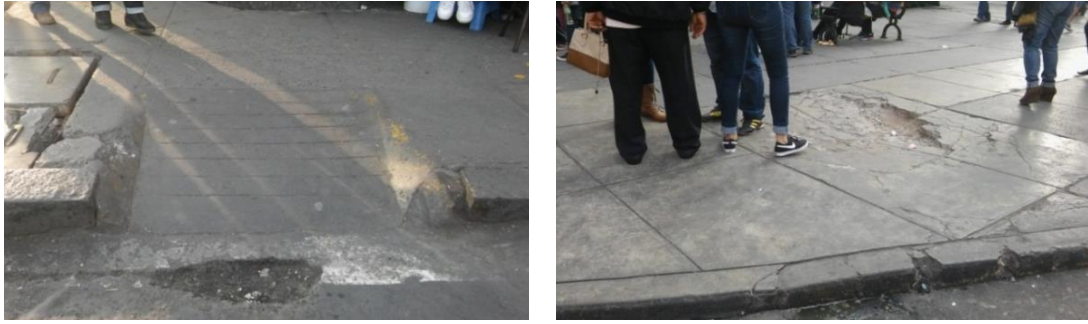
Figura 5.5 Problemas en la accesibilidad
Fotografías propias

Algunos tramos de las veredas se encuentran muy deterioradas, ello perjudica la circulación de los peatones en especial de los usuarios de silla de ruedas y las personas con coche para niños. Aparte de reducir los anchos de vereda por los deterioros, la presencia de módulos de venta ambulatorio no permite transitar en algunos tramos por la falta de espacio.

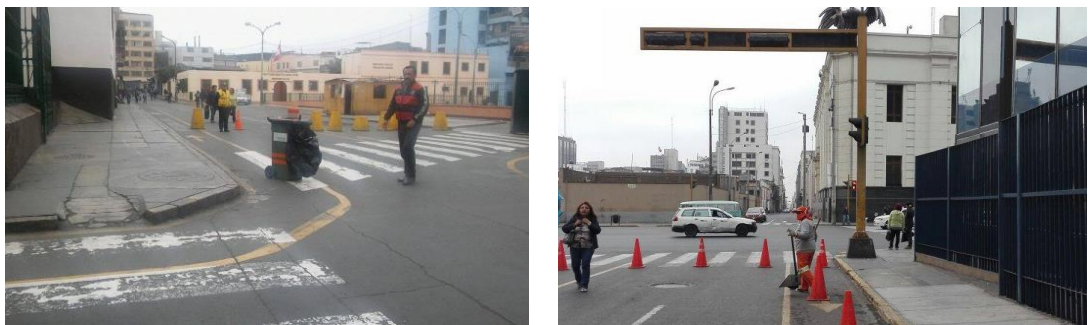
Figura 5.6 Cambios en el jr. Miró Quesada
Fotografías propias

Según la inspectora Flores H., desde la segunda mitad del año 2016, se controla el ingreso de vehículos a esta cuadra por una resolución interna. Debido a que no se publicó dicha resolución, solo se afirma que el departamento de señales transporte urbano informó los cambios a los inspectores en una capacitación. Se les comunicó que el jr. Miró Quesada y la cuadra seis del jr. Ucayali serán zonas rígidas. A pesar de ser un área en donde se prohíbe el estacionamiento de vehículos las 24 horas del día, las plazas de aparcamiento del Mercado Central son la excepción por ser privados.

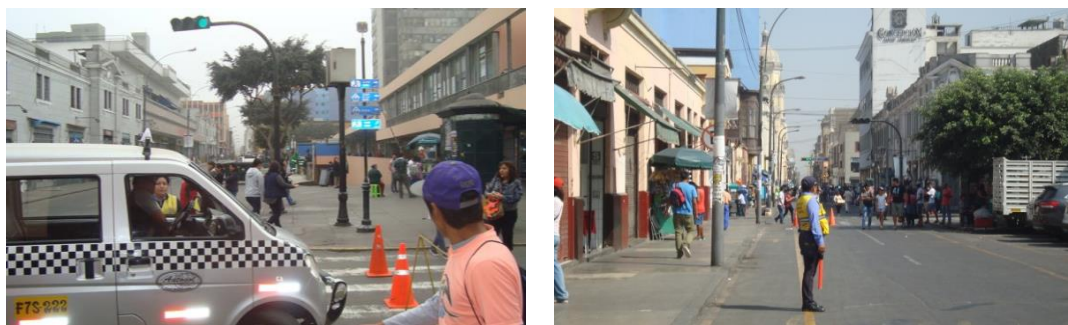
Figura 5.7 Cambios en la cuadra seis del jr. Ucayali
Fotografías propias

Actualmente, en la cuadra seis, el paso de vehículos motorizados se encuentra restringido parcialmente con conos de seguridad e inspectores municipales de transporte. Según el Manual de dispositivos de control del tránsito automotor para calles y carreteras (2016), los conos y cilindros se utilizan como encauzamiento complementario en los desvíos y en zonas en trabajo. Por otro lado, la Ordenanza que modifica el régimen sancionador regulado por la ordenanza N° 1599 define los inspectores municipales de transporte como los responsables de verificar el cumplimiento de normas de tránsito, vialidad y transporte; asimismo, supervisan y detectan incumplimientos e infracciones a lo establecido en las ordenanzas.

Si bien existen dos carriles y estos se dirigen a la av. Abancay, a diario los conductores intentan ir en dirección contraria. A parte de evitar esta infracción, los inspectores se encargan de controlar los ingresos al estacionamiento. Debido a que se trata de una zona rígida y por la presencia del mercado central, los vehículos estacionados se encuentran ahí por horas o todo el día, la mayoría son de los comerciantes o entregas extraordinarias. Según se informó, el horario de abastecimiento es hasta las 6 a.m. y los vehículos permitidos deben ser máximo de 2ton.

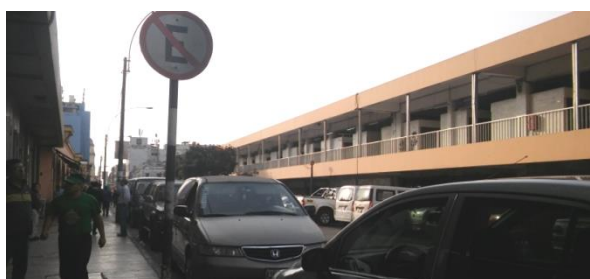
Figura 5.8 Cambios en la cuadra seis del jr. Ucayali
Fotografías propias

Por otro lado, una mejora se realizará en el Mercado Central de Lima, ubicado en la cuadra seis. Si bien está en proceso de planificación, se deben negociar con los comerciantes ya que su cooperación incluye aceptar las nuevas condiciones de formalidad y cumplimiento normas de salubridad internacional. Según informó El Comercio, Emilima espera que con la remodelación el monto de alquiler se incremente sustancialmente e incluso serían reubicados según el giro y conveniencia bajo una distribución estratégica en la cual no existirían puntos muertos y sí puestos atractivos. Además, se mejorará la fachada de la torre aladaña al Mercado, sus accesos y se implementarían puntos de agua y desagüe que hoy no tienen. Otra beneficio es el mantenimiento de los estacionamientos subterráneos, para evitar el parqueo ilegal que ocurre durante la ocasional ausencia de los inspectores.

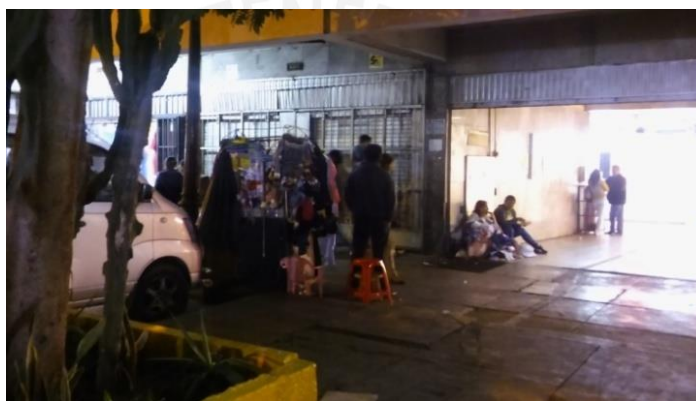
Figura 5.16 Entrada del mercado central en la noche
Fotografía propia

En la **Figura 5.16**, se observa la capacidad luminaria para los transeúntes en la cuadra seis del jr. Ucayali, con mayor precisión en las plazas de aparcamiento y entrada de la puerta central. La iluminación muestra a los ciudadanos la estructura de la ciudad y ayuda a crear un ambiente seguro y agradable.

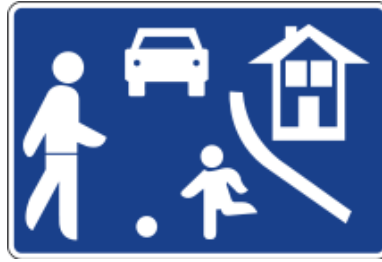
Figura 6.3 Señal S28 Señales de Tráfico de Indicación
Fuente: Señal S28 Señales de Tráfico de Indicación – RACC (2008)

Al ser una zona de prioridad peatonal, la señal informativa recomendada es la de S28, esta indica el tipo de calle y la velocidad máxima. Además, indica la prohibición de estacionar en los lugares no señalados.

La velocidad establecida asegura la seguridad peatonal durante los periodos de mayor circulación. Considerando las ordenanzas promulgadas por los ayuntamientos en España, la velocidad máxima para estas zonas está fijada en 20 km/h. (Ayuntamiento de Granada 2010).

En el Manual de dispositivos de control de tránsito automotor para calles y carreteras, la señal preventiva de zona de presencia de peatones P-48 es similar a la señal S28. No obstante, se recomienda la implementación de esta última por ser más informativa.

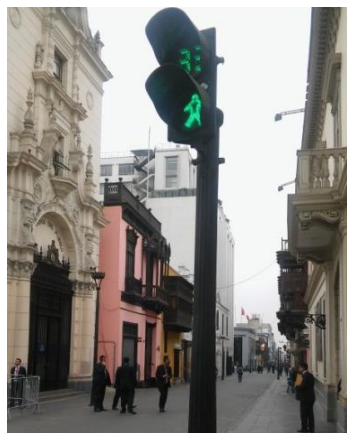
Figura 6.5 Semáforo peatonal en el jirón Azángaro
Fotografía propia

A diferencia de los cruces en el eje peatonal Ica-Ucayali, un riesgo observado a lo largo del área escogida es la falta de semáforos peatonales. Estos tienen la finalidad de controlar los pasos peatonales, de tal forma que el peatón tenga el tiempo suficiente para cruzar. Por ello, el diseño incluye semáforos peatonales ubicados a 2m del cruce.

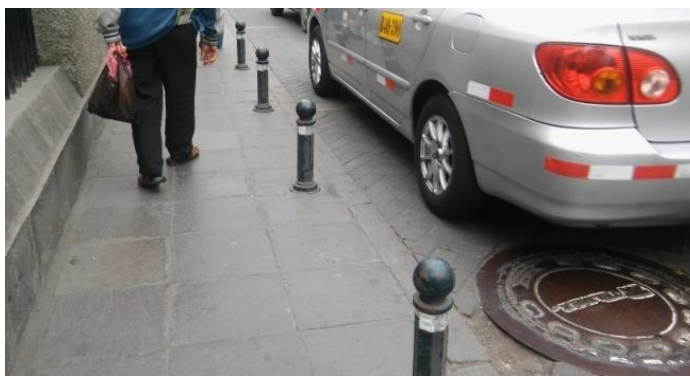
*Figura 6.6 Bolardos en el jirón Azángaro
Fotografía propia*

Debido a que el color escogido del área exclusiva de los peatones ya existentes debía conservarse, se escogió una pintura verde. Para asegurar su visibilidad, por las horas nocturnas, se agregó una franja de pintura reflectante. Debido a la dimensión mínima de 90cm de una silla de ruedas, la separación entre ejes escogida fue de 1.50m, mientras que la altura fue de 90cm.

La colocación de los bolardos constituye un medio de protección ya que evitan la invasión de los vehículos. Según la Guía de Consulta de Accesibilidad Universal de Chile, al colocarlos se debe asegurar que estén alineados para no reducir el ancho efectivo.

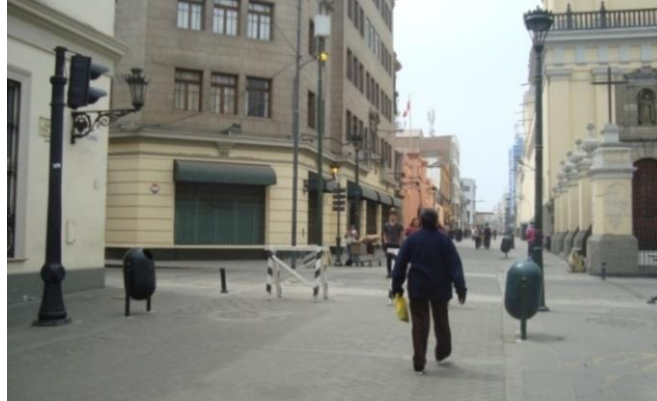
Figura 6.10 Cruce jr. Ucayali y jr. Azángaro
Fotografía propia

Por motivos de continuidad y coherencia del entorno urbano histórico, se optará por el mismo tipo de adoquines en el eje Ica - Ucayali. Debido a que este diseño es para una zona con prioridad peatonal, se usaron texturas y colores diferentes para advertir a los peatones por cual espacio estaban transitando.

Para reconocerlas sensorialmente, se colocaron adoquines para el espacio de la calzada y baldosas para los peatones, asimismo, los adoquines serán de una tonalidad más oscura para conservar la estética del resto de las zonas.

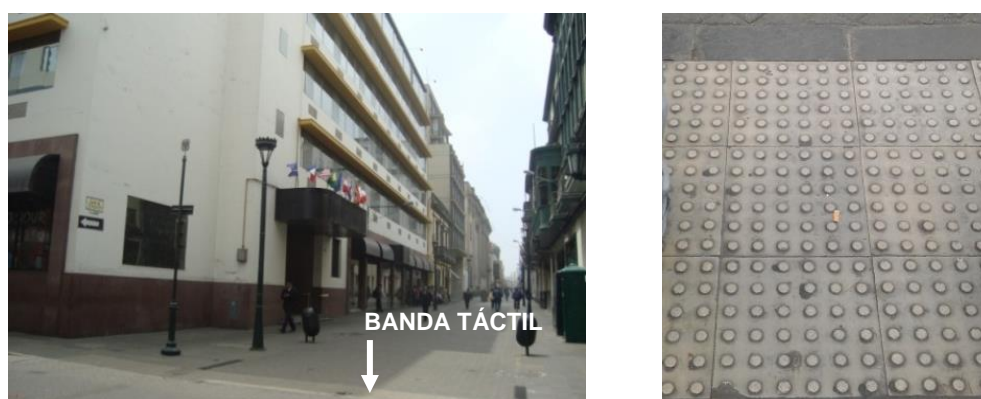
Figura 6.12 Cruce jr. Ucayali y jr. Lampa
Fotografías propias

Con respecto los cruces del jr. Ucayali con el jr. Ayacucho y el jr. Andahuaylas, el diseño consideró los adoquines y baldosas a una misma altura, ignorando el cambio de nivel actual. Por lo tanto, se colocaron guías o bandas táctiles por la seguridad de los peatones con deficiencia visual. Con respecto al ancho, Ovstedal & al. (2005) señala pruebas realizadas en Suecia con personas ciegas mostraron que aquellas inferiores a 0.35m resultaban difíciles de seguir, y las superiores a 0.80m no aseguraban que el barrido del bastón siempre estuviera en contacto con el borde de esta superficie. Considerando ese rango y las bandas del jirón Ica-Ucayali, el ancho escogido fue de 0.60m.

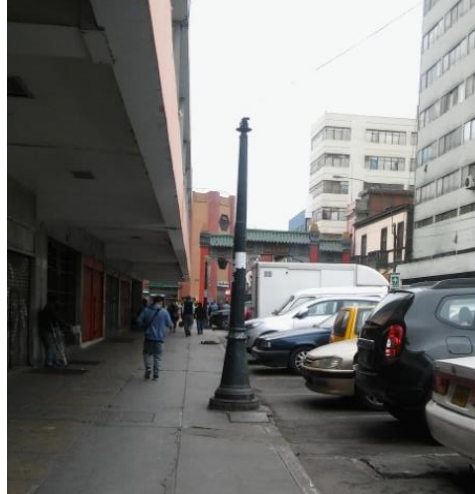
Figura 6.13 Farol inoperativo frente al Mercado Central
Fotografía propia

- En la cuadra seis, cuando las tiendas del Mercado Central no están abiertas, en la zona 4 se observa la necesidad de más luminaria. Si bien los postes de luz brindan la iluminación adecuada para el nivel superior, no se observa el mismo efecto en el primer piso. Por lo tanto, se necesita reparar los faroles ubicados en esta zona, su rango de acción es suficiente para iluminar el pasaje bajo el mercado. El aumentar su intensidad luminaria equilibraría los niveles de la zona 4 con los de la zona 3.

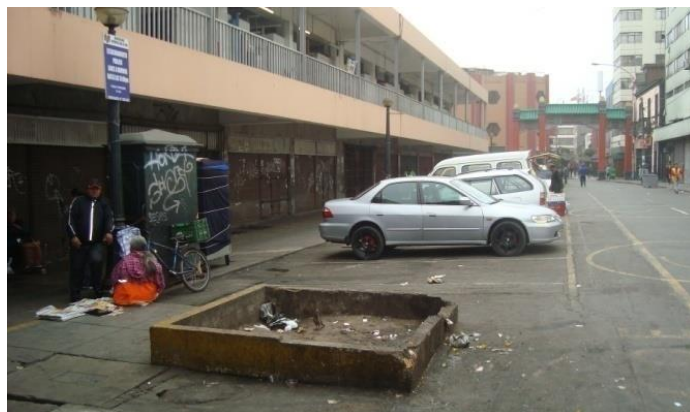
Figura 6.14 Jardinera frente al Mercado Central
Fotografía propia

La presencia de árboles mejora la condición ambiental de un espacio público al reducir la contaminación y oxigenar el entorno durante los calurosos veranos. Otro beneficio es su contribución con el atractivo de las calles. Por dichas razones, se consideró reconstruir la jardinera y retirar la basura para plantar un árbol de la misma clase de la otra jardinera.

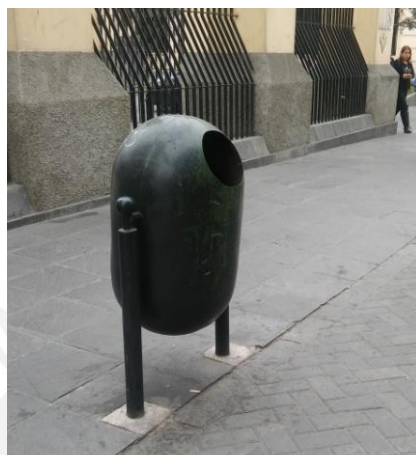
*Figura 6.15 Tachos de basura y bancas en el jr. Azángaro
Fotografía propia*

Otros mobiliarios ausentes en ambas cuadras son los tachos de basura, en el capítulo anterior se mencionaron las problemáticas de su ausencia. Para solucionarlos, el diseño incluyó la instalación de tres tachos en cada lado de ambas cuadras, se colocó uno en cada extremo y otro a la mitad de la calle. Además, estos serán iguales a los que se encuentran en el Jirón Ica-Ucayali. Su presencia incentivará la cultura del cuidado del medio ambiente en la ciudadanía.

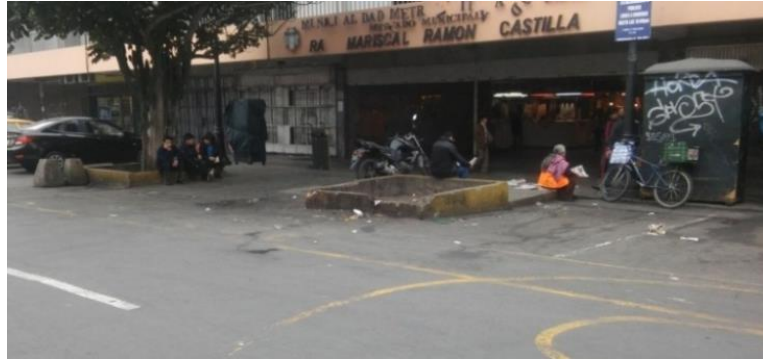
Figura 6.16 Plaza de aparcamiento en el Mercado Central
Fotografía propia

Por motivos de facilidad de acceso para ambulancias en caso de emergencia, se designaron plazas de aparcamiento a cada lado de la entrada principal del Mercado Central. Por otro lado, su otro uso será para evitar el estacionamiento ilegal por motivo de carga y descarga en horarios extraordinarios, es decir, después del establecido en la mañana. Si en caso se necesitan más plazas en el exterior para uso personal, al costado de la entrada a los estacionamientos subterráneos en el jr. Ayacucho se las puede encontrar.

En la mayoría de diseños de zonas peatonales, no se considera la integración de plazas de aparcamiento; puesto a que los vehículos generan tráfico al entrar y salir de una plaza. No obstante, en el Mercado Central, no se presenta este escenario ya que la mayoría de vehículos se mantienen en el mismo lugar hasta el cierre de la tienda. Ello se observó durante las visitas a distintos periodos del día. Asimismo, la actividad de carga y descarga comercial se realiza a primera hora en la mañana hasta las 8:00 a.m con vehículos y ocasionalmente a lo largo del día con carretas
